7 C Floßholzerfassungen an Gebäuden in Lienzingen

TILMANN MARSTALLER (TEXT & BILDER)

7 C Lienzingen

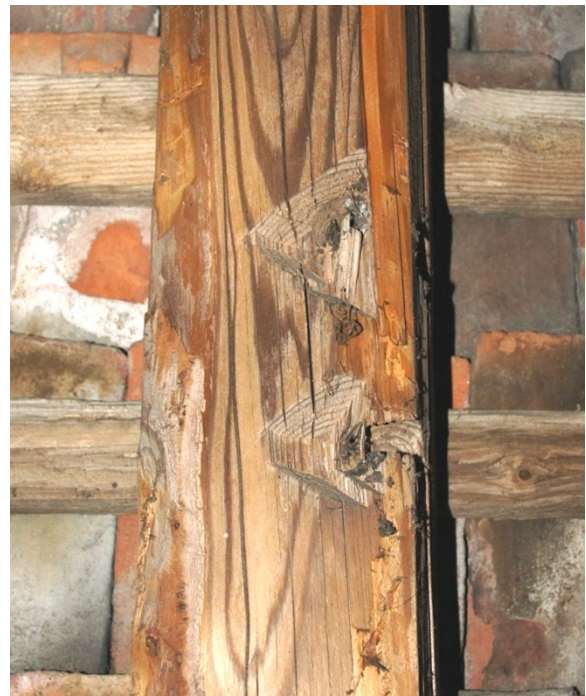
Bei einer kurzen Begehung des Dachwerks mit Roland Straub im August 2012 wurden an den Nadelhölzern eine Vielzahl an Wiedlöchern (Floßaugen) festgestellt.

So wurden bei der Begehung 8 Floßaugen fotografisch dokumentiert, die sich auf 2 Kehlbalken und 5 Sparren verteilen. An einem der Sparren sind zwei gleich orientierte Floßaugen unmittelbar nebeneinander vorhanden.

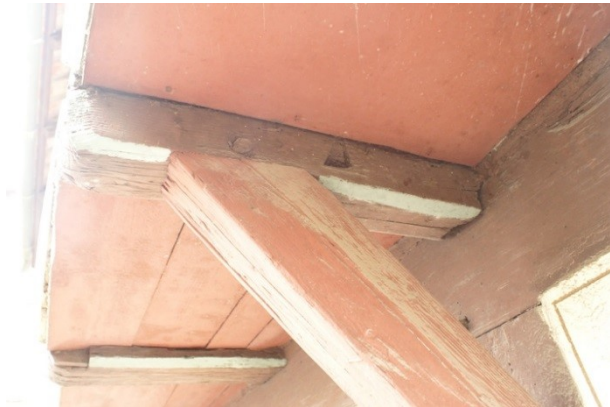
welen des Lienzinger Ortskerns. Dies liegt nicht nur an der markanten, äußerst starken, traufseitigen Vorkragung des zweigeschossigen Fachwerkhauses, sondern vor allem an dessen aufwendiger Farbausgestaltung, von der sich im ersten Dachgeschoss noch größere Teile unverändert erhalten haben. Zudem sind hier bereits an der Fassade mehrere Floßaugen zu erkennen.

Insgesamt sind bislang 6 Floßaugen am und im Gebäude dokumentiert. Es dürften bei einer Detailuntersuchung aber noch deutlich mehr werden, denn hier scheint ein Großteil der Bauhölzer über die Enz bezogen worden zu sein.

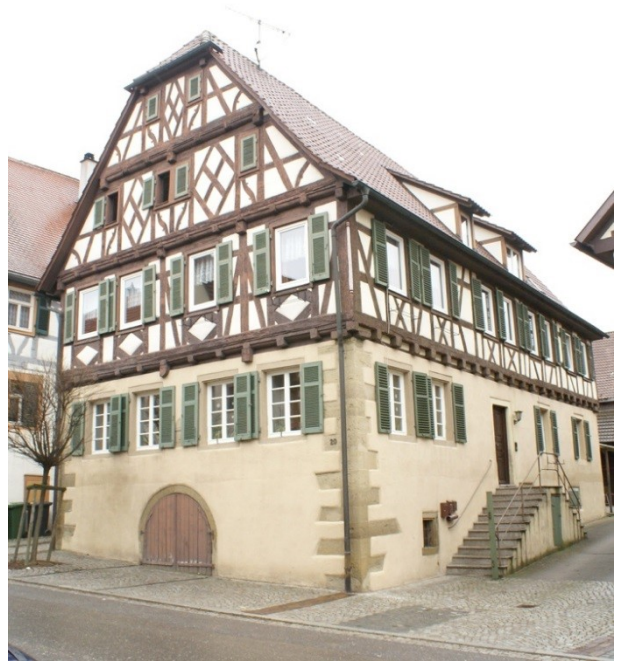
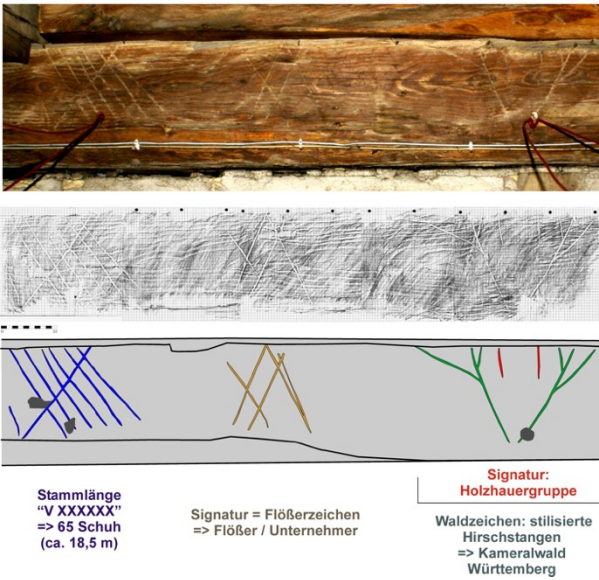
Dabei handelt es sich um einen Stuhlrähm im Dachwerk, welcher als durchgängiges Holz eingebaut wurde. Dementsprechend verrät die Bezeichnung der Holzlänge in der Handelsmarke eine Einbindelänge im Floß von 65 Schuh, was umgerechnet ein Längenmaß von ca. 18,5 m bedeutet.

Da das Gebäude etwas länger als das angegebene Holzmaß ist, gibt die Maßangabe erstaunlicherweise nicht die tatsächliche Länge des Floßholzes an, das mindestens zwei Schuh länger war. Außer dem Rähmholz mit der Handelsmarke konnte nur noch ein weiteres Holz gefunden werden, das eine Flößereispur aufweist. Auch dabei handelt es sich um ein Stuhlrähm, das an seinem Ende ein Floßauge mit äußerst stattlichem Bohrdurchmesser von ca. 4 cm aufweist.

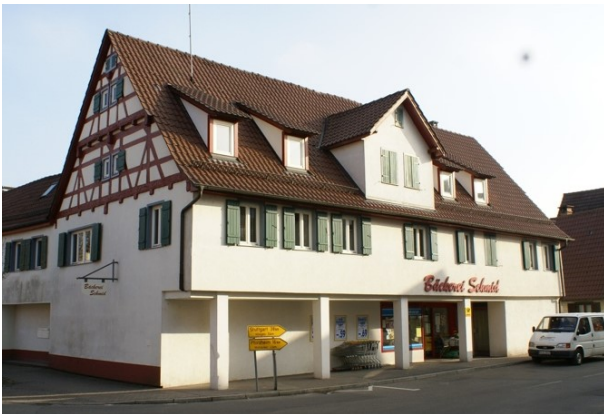
7 C 4 Friedenstraße 1

entscheiden, da das Gebäude nur von außen begangen wurde. Hier ist am fachwerksichtigen, nördlichen Giebel der Balkenkopf eines Stuhlrähms erkennbar, an dem ein beim Ablängen des Holzes exakt mittig durchsägtes Wiedloch (Floßauge) zu erkennen ist.
